ZITADELLE SPANDAU

KAVALIER KRONPRINZ

BAUAUFNAHME UND QUELLENFORSCHUNG BÜRO BURCKHARDT FISCHER, BERLIN

KAVALIER KRONPRINZ HAUS 5  
DENKMALPFLEGERISCHES GUTACHTEN  
BAUBESTANDSAUFNAHME+DOKUMENTATION

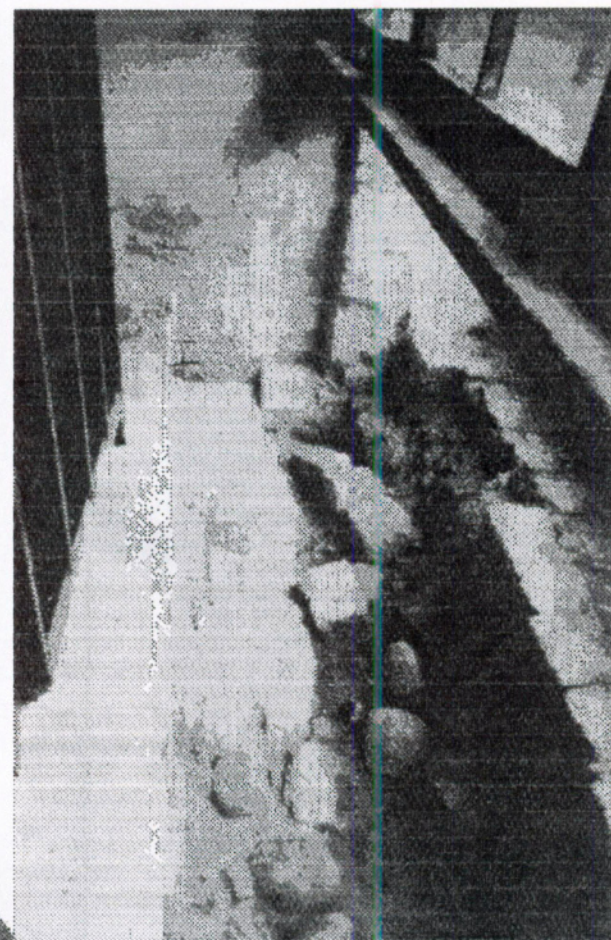
Südl. Gewände Joch 1: Eisenangel, Lagerstein

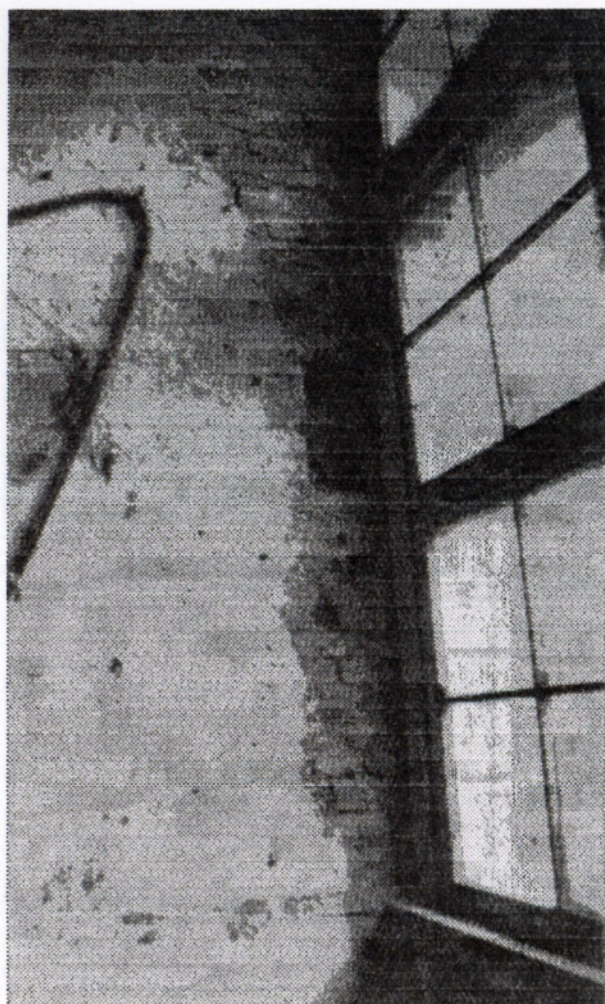
Joch 2, nördl. Gewände: Balkenloch der Zwischen-  
decke

Bei den Freilegungsarbeiten wurden diverse Hinweise auf eine wahrscheinlich im 19. Jahrhundert praktisch im ganzen Erdgeschoß eingezogene Balken-Zwischendecke gefunden: vgl. Elsner-Pläne, darauf handschriftl. Vermerk.

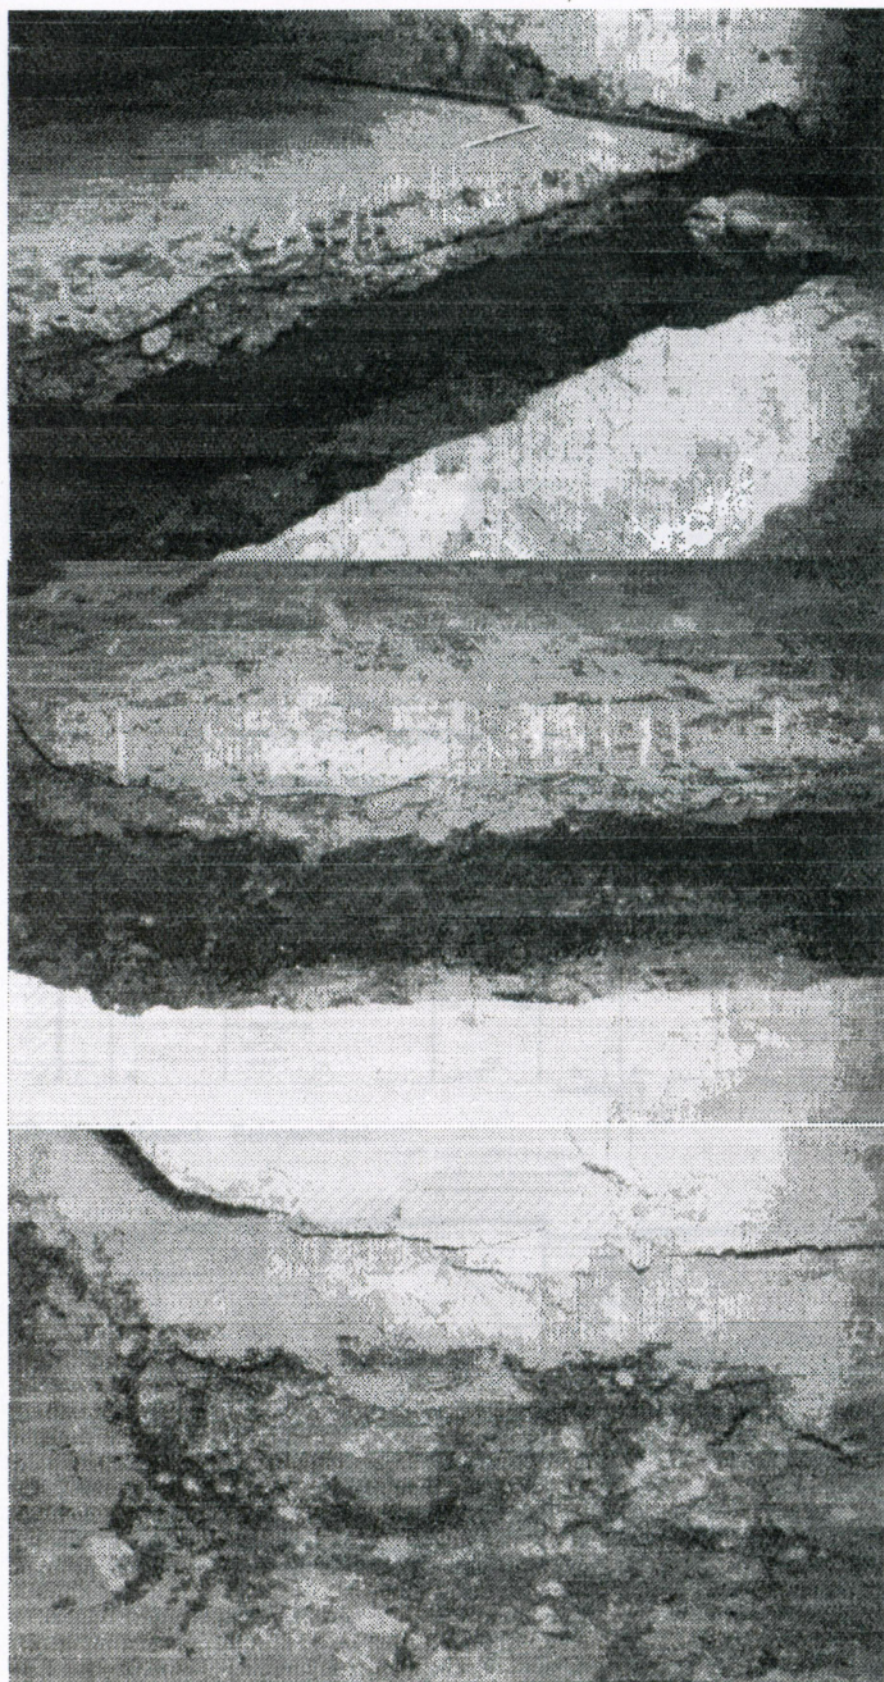
BAUAUFNAHME 1988  
ERDGESCHOSS M 1 : 125  
RAUM 1: ABRUCHKANTE FUSSBODENAUFBAU 2

Zeichnung rechts:  
Ausschnitt aus Abzeichnung  
Ludewig oaa.: Flur EG, Schnitt.  
Beachte die Darstellung einer  
"Fußboden-Aufdoppelung,  
etwa entsprechend dem Befund  
der vorhergehenden Seite!

Foto links:  
Betonfundament zwischen Joch  
3 und Joch 4, Abbruchkante des  
Katzenkopfpflasters. Rechts  
Ziegelfundament für Balken-  
Zwischendecke. Unterhalb  
Zementestrich Sandlage, da-  
zwischen bräunlich verfärbte  
Stellen organischer Substanz:  
Holzreste.  
Siehe Aufmaßzeichnung rechts.

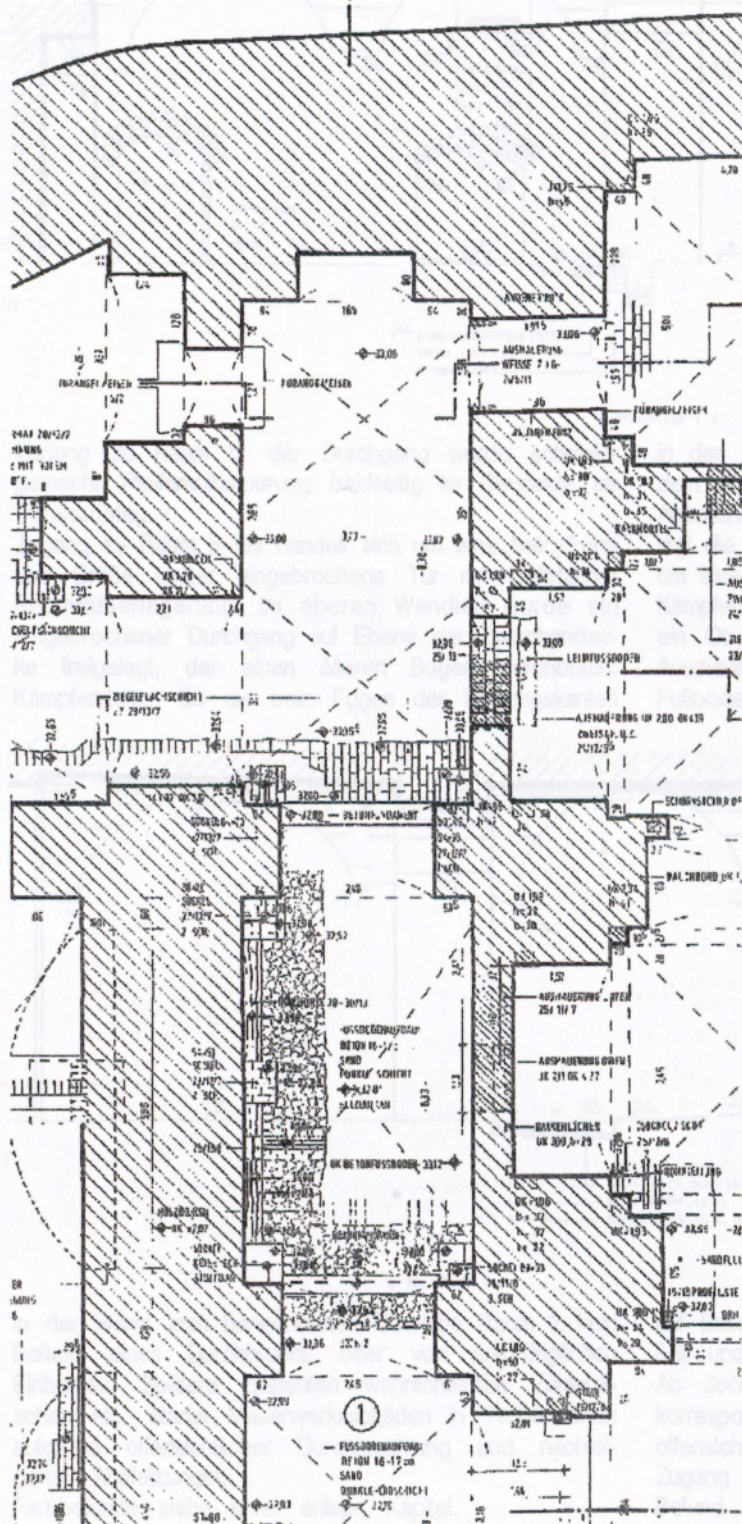
Grundriss Gang Raum 1, nördliche Hälfte

Die auf den vorhergehenden Seiten beschriebenen Ergebnisse der Bauforschung zwingen zur Revision der Vorstellung, der untersuchte Gang sei in der ursprünglichen Konzeption ein Raum gewesen. Die Zusammenfassung zweier Kreuzgratgewölbe zu einem Deckensystem ohne Trennung durch Gurtbögen - abweichend von den vorderen Jochen - die abweichende Raumhöhe (siehe nächste Seite) legen diesen Schluß bereits nahe, der Fußbodenbefund beweist es: die vorderen Jochen dienten offensichtlich als eine Art Erschließungsflur o.ä., unter Umständen durchaus Laubengangähnlich konzipiert trotz der vorgefundenen Türangeln, da in einem entsprechenden Pflaster ausgeführt wie der Hof, der nördl. Teil dagegen - innenliegend - darf ursprünglich wohl mit Holzdielen vermutet werden als "Binnenflur".

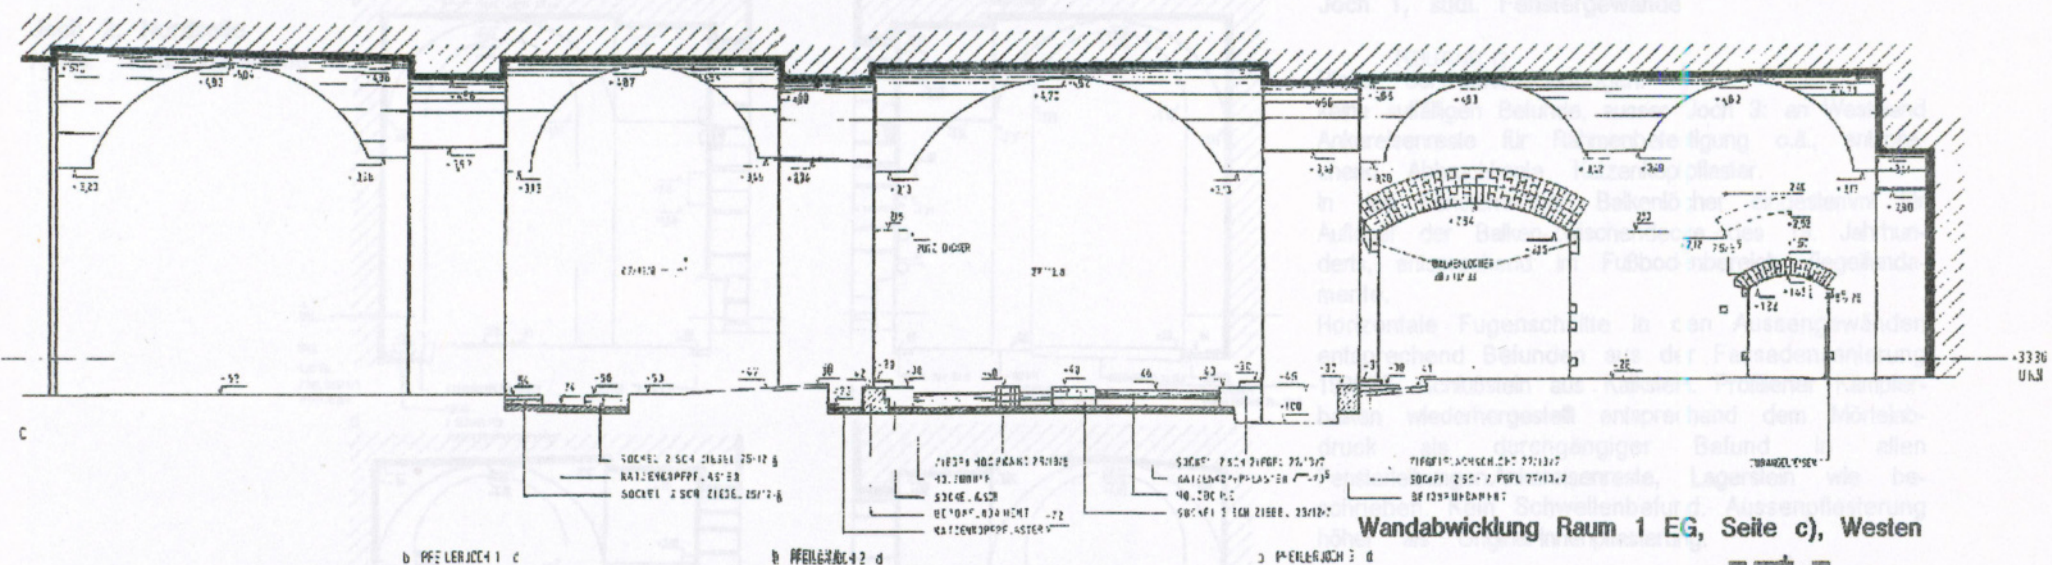
Wandabwicklung Raum 1 EG, Seite c), Westen

In der Wand zum benachbarten Gewölbe Raum 2 kein Befund eines Durchbruchs oder von ursprünglichen Einbauten. Spätere Einbauten wahrscheinlich Zählernischen etc., starke Mauerwerksschäden in Teilbereichen aufgrund offensichtlicher Durchfeuchtung und nachfolgend Abplatzungen. Farbbefunde siehe unter entspr. Kapitel. Fußbodenbefund Katzenkopfpflaster Joch 1 bis 3, spätere Überlagerung durch Sandbett und Holzfußboden

auf Balkenlage, Ziegelabdeckung hochkant.. Jetzt aufgefüllt und Zementestrich. Ab Joch 3 kein Befund, Abbruchkante des Pflasters korrespondiert mit Resten von Ankereisen in Pfeiler 3: offensichtliche Verankerung für Rahmenkonstruktion o.ä. Zugang zu Raum 3 nicht Originalbestand. Beidseitig Befund von Balkenlöchern für Kämpferbalken. Zugang zu Raum 4 erscheint als Originalbestand, jedoch höher versetzt zweiter Sturzbogen ansatzweise freige-

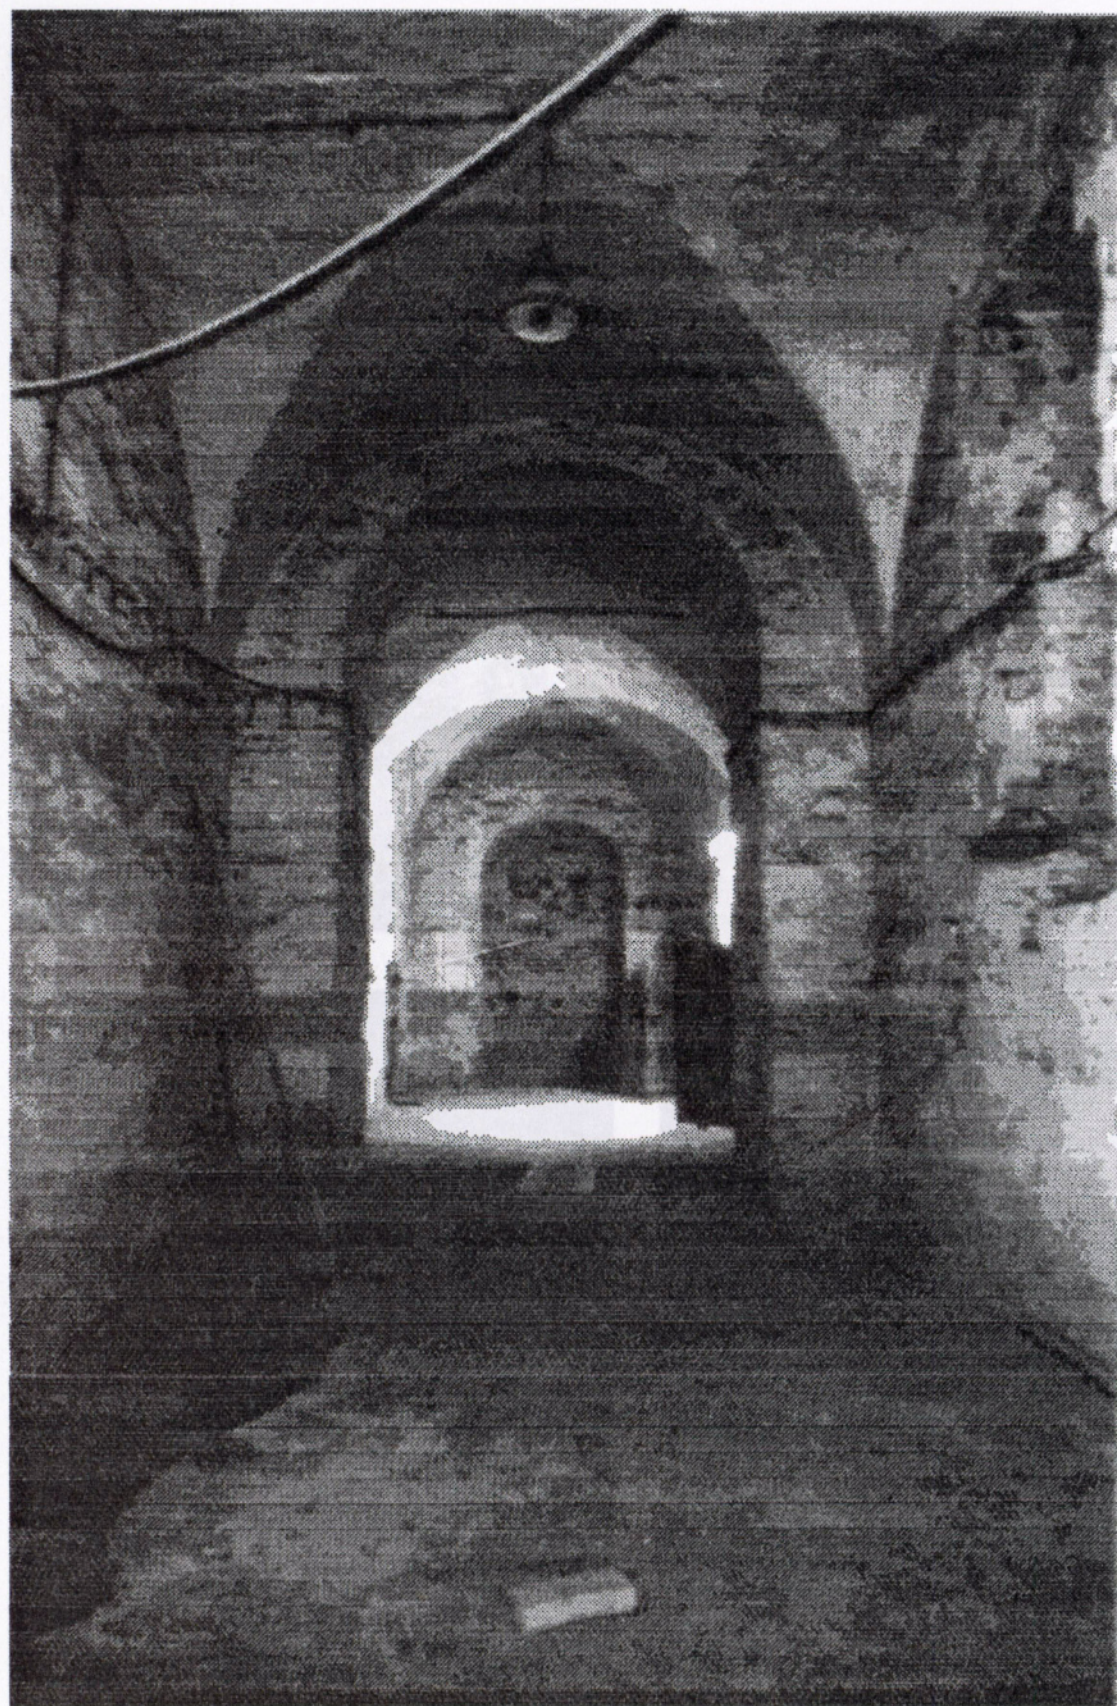
Blick von Joch 2 auf das nördliche Gangende, Nische.

An der rechten Türschwelle ist eine Abbruchspur einer  
Trennwand zu erkennen, die von der Ostwand-  
ecke eingezogen wurde und vor Beginn der Freile-  
gungsarbeiten 1988 abgetrennt wurde.

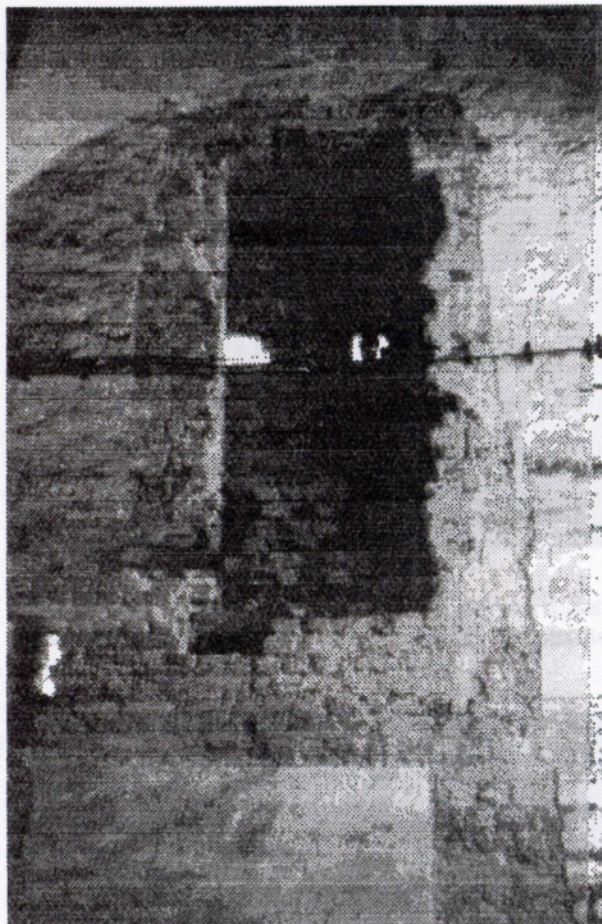
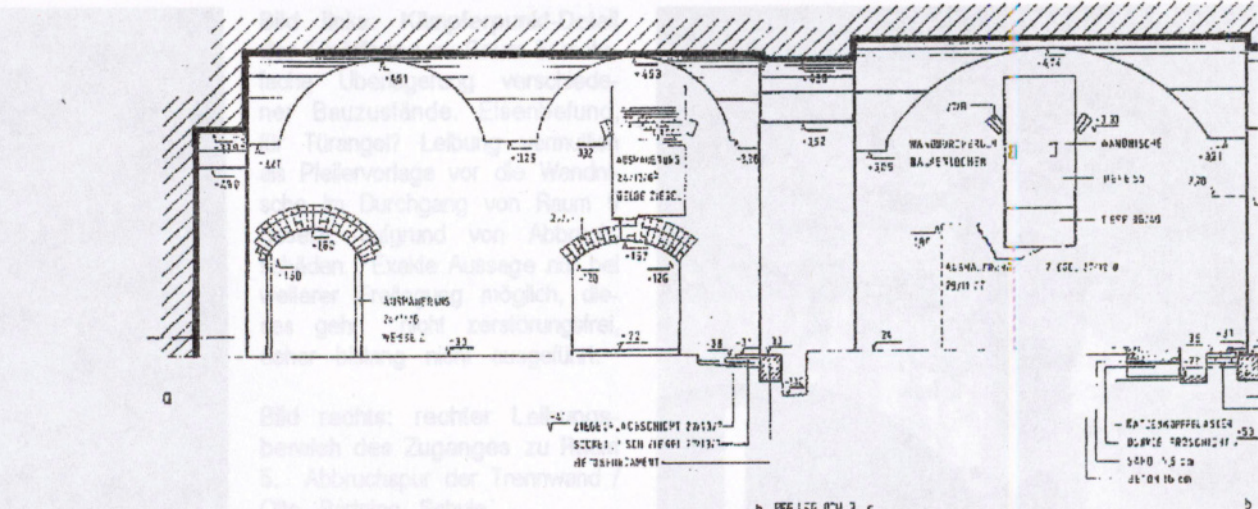
BAUAUFNAHME 1988  
ERDGESCHOSS M 1 : 125  
WANDABWICKLUNGEN RAUM 1 EG: RAUMTEIL b

Zeichnung: Östliche Wand Gang Raum 1, südl. Hälfte  
Foto links: Oberer Wänddurchbruch Joch 3: Durchgang über der Zwischendecke des 19. Jahrhunderts, rechts und links Kämpfersteine des durchbrochenen älteren Sturzbogens: Oberlicht. Ausmauerung/Durchbruch unten später.

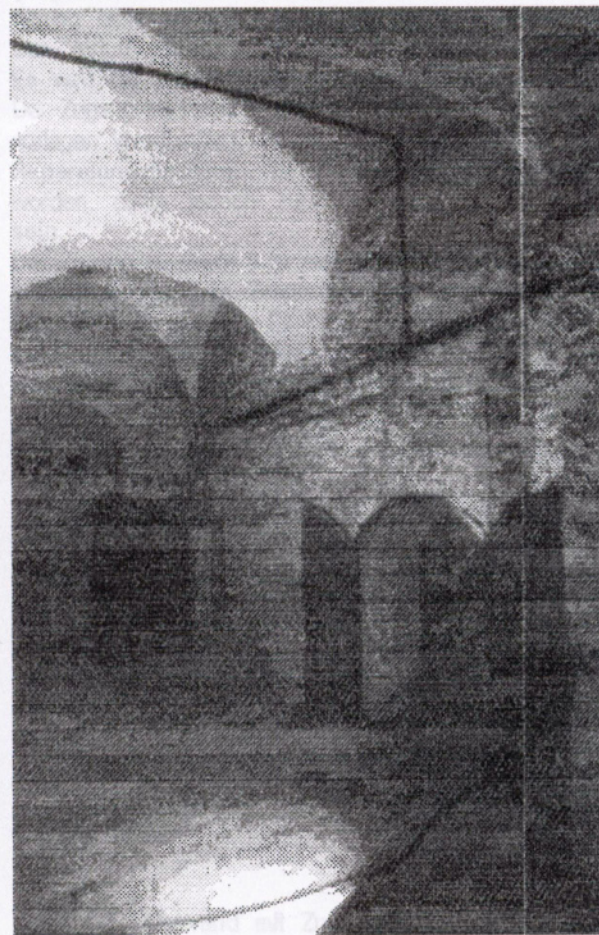
Foto Mitte: nördl. Ende der Ostwand, mit den Durchgängen zu Raum 5 und 6.

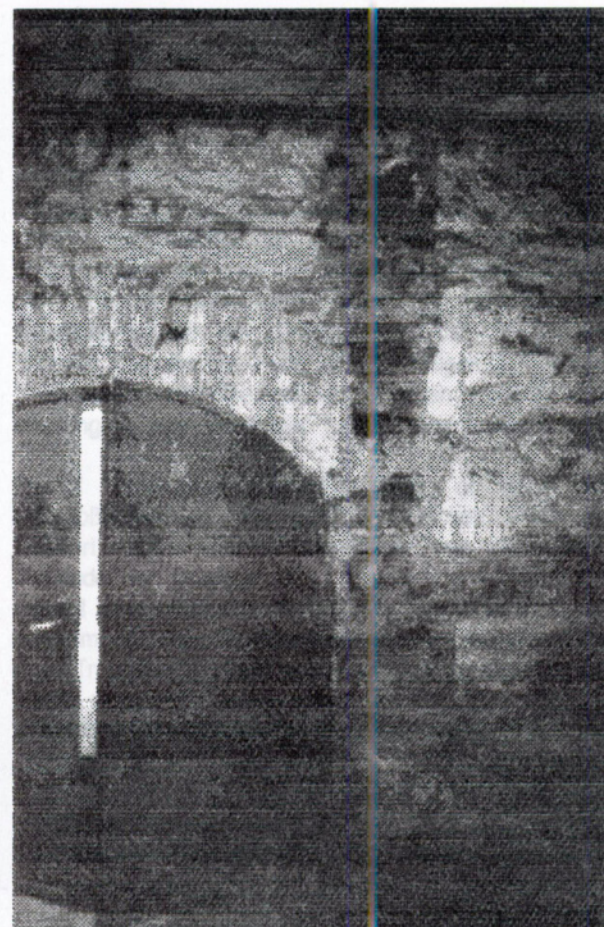
Foto unten: Zugang zu Raum 6. Anschlag als spätere Pfeilervormauerung. Bogen mit unsauber gemauertem Kämpferausführung: u.U. sekundär.

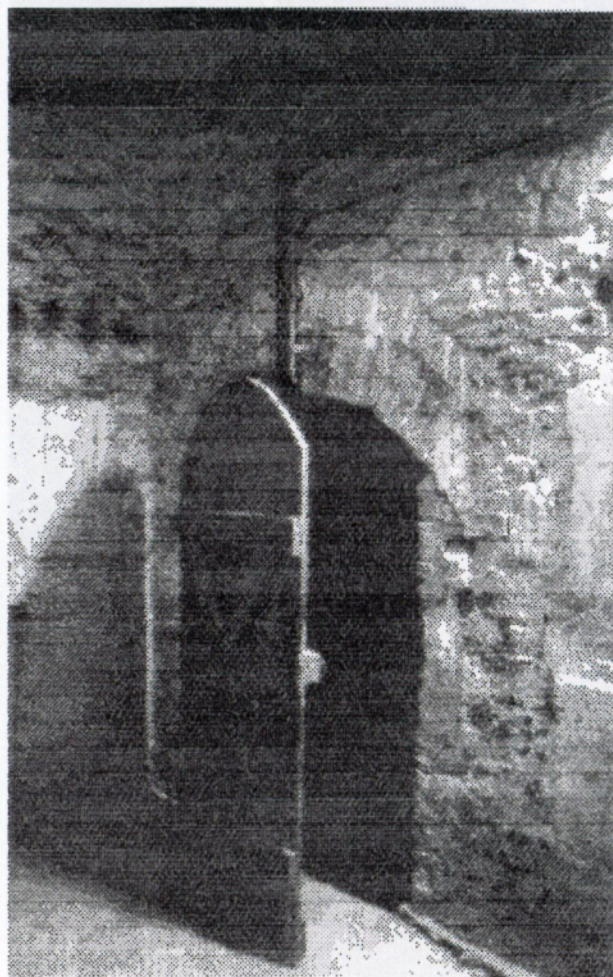
Bei den Zugängen im nördlichen Teil des Raumes 1 zu den östlichen Nachbarräumen 5 + 6 liegt jeweils kein ungestörter Befund vor. Definitive Bestätigungen der Arbeitshypothesen ließen sich nur durch weitere Freilegungen erzielen in Bereichen, die auch bei einer Restaurierung nicht unbedingt angetastet würden: hätten also den Verlust weiterer Substanz zur Folge.

Es wird bis auf Weiteres davon ausgegangen: Der Zugang zu Raum 6 ist durch den Einbau von Pfeilervorlagen verschmälert worden. Der Sturzbogen ist durch Reparaturmaßnahmen im Kämpferbereich verunklart worden, dürfte jedoch zur Originalsubstanz zu zählen sein.

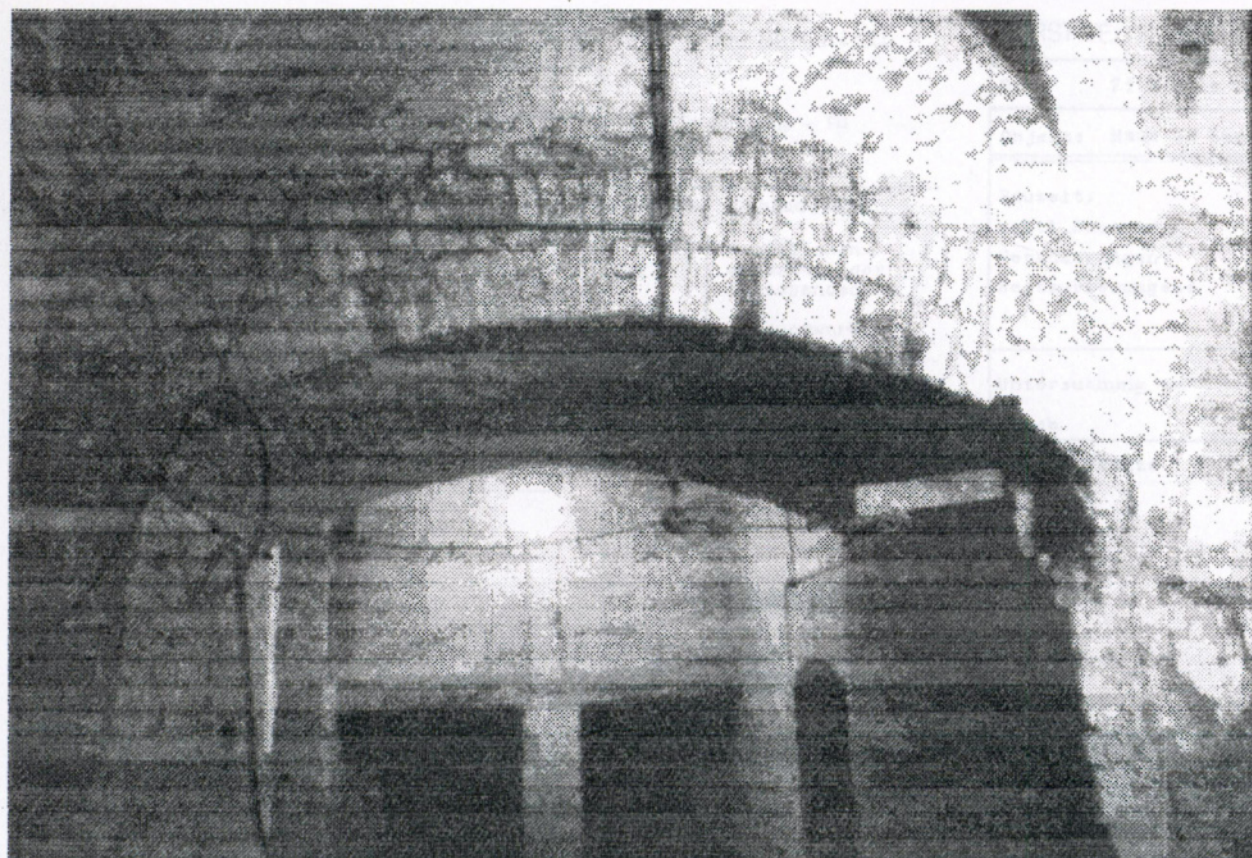
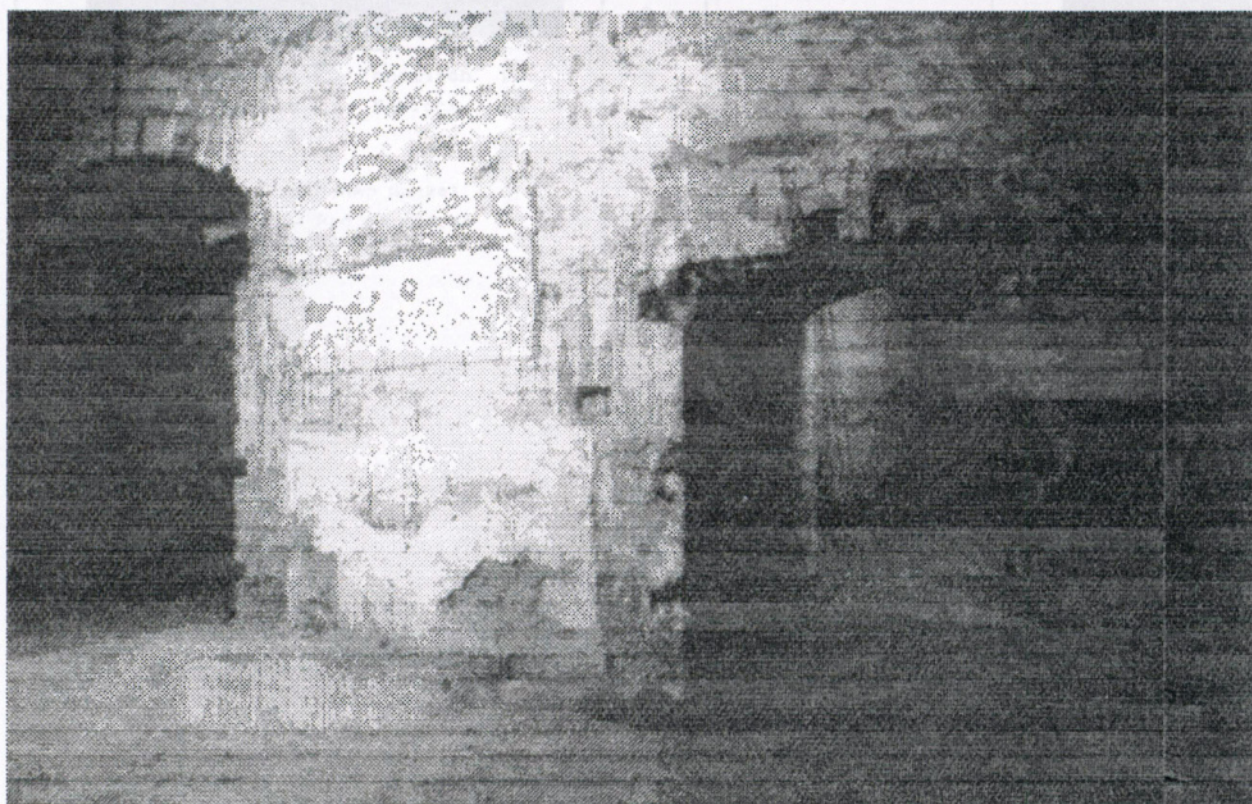
BAUAUFNAHME 1988  
ERDGESCHOSS M 1 : 125  
WANDABWICKLUNGEN RAUM 1 EG: RAUMTEIL b

Sturzbogen des Durchganges zu Raum 3: mit Blick auf die Küchensituation. Beidseitig Befund von Balkenlöchern für Querkämpfer.

Bei dem zweisteinigen Bogen (ohne Verzahnung im Blendenbereich!) handelt es sich, trotz der Verwendung von Klosterformatsteinen, mit hoher Wahrscheinlichkeit um einen Reparatur- bzw. Umbaubestand. Die Anordnung eines Kämpferbalkens so knapp unterhalb der Bögen erscheint ebenfalls kaum plausibel. Die Leibungen lassen sich ebenfalls nicht völlig sicher als Originalbestand klassifizieren. Bei der Untersuchung des Mauerwerks oberhalb des Sturzes - nur teilweise freigelegt - konnten bislang keine Hinweise gefunden werden etwa auf eine ursprünglich sehr viel höher geführte Durchgangsöffnung.

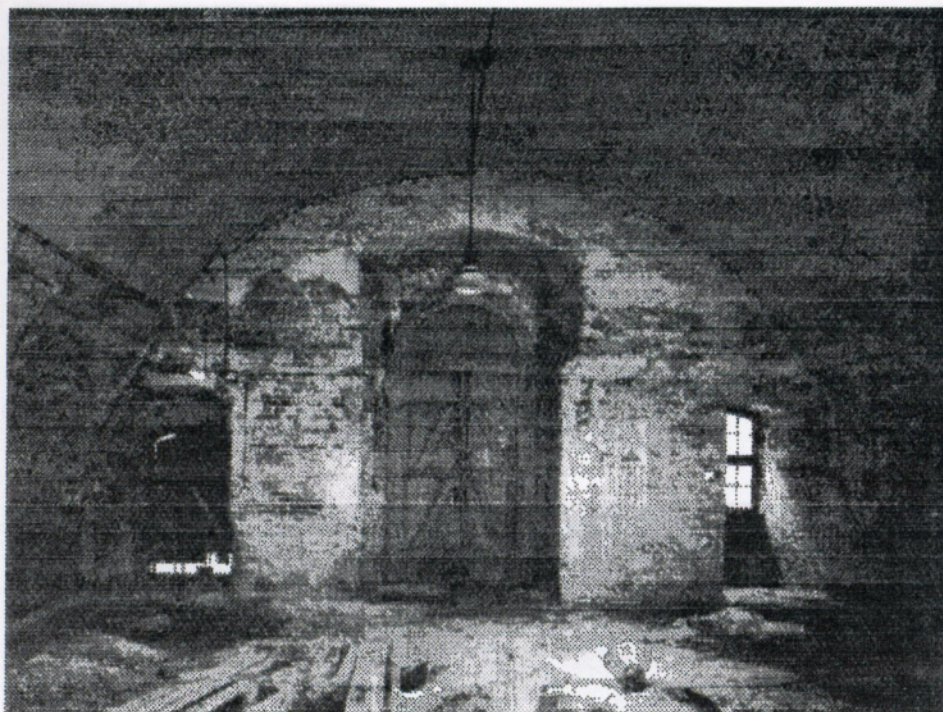
BAUAUFNAHME 1988  
ERDGESCHOSS M 1 : 125  
RAUM 6: GIEBELFOTOS, HIST. SCHNITTDARST.

Gewölbe in EG und OG nach unserer Kenntnis  
richtig dargestellt, ebenfalls Dosdanierung.  
Darstellung und Interpretation von Aufstockung  
und Gesimsdarstellung mangels anderer Quel-  
len nicht nachprüfbar, aber durchaus plausibel.  
Fassadendarstellung zweifelhaft - siehe unter  
entspr. Kapitel.

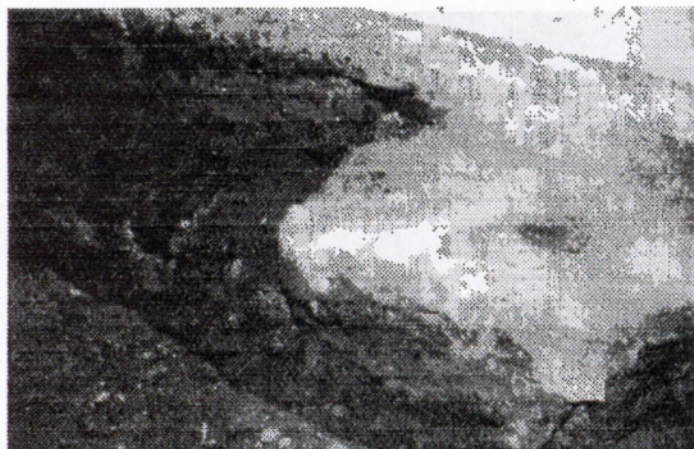
BAUAUFNAHME 1988  
ERDGESCHOSS M 1 : 125  
RAUM 2: FOTOS WAND A, DETAILS

Entzerrte Aufnahmen der Ostwand /Raum 2 (Fa. Koebecke).

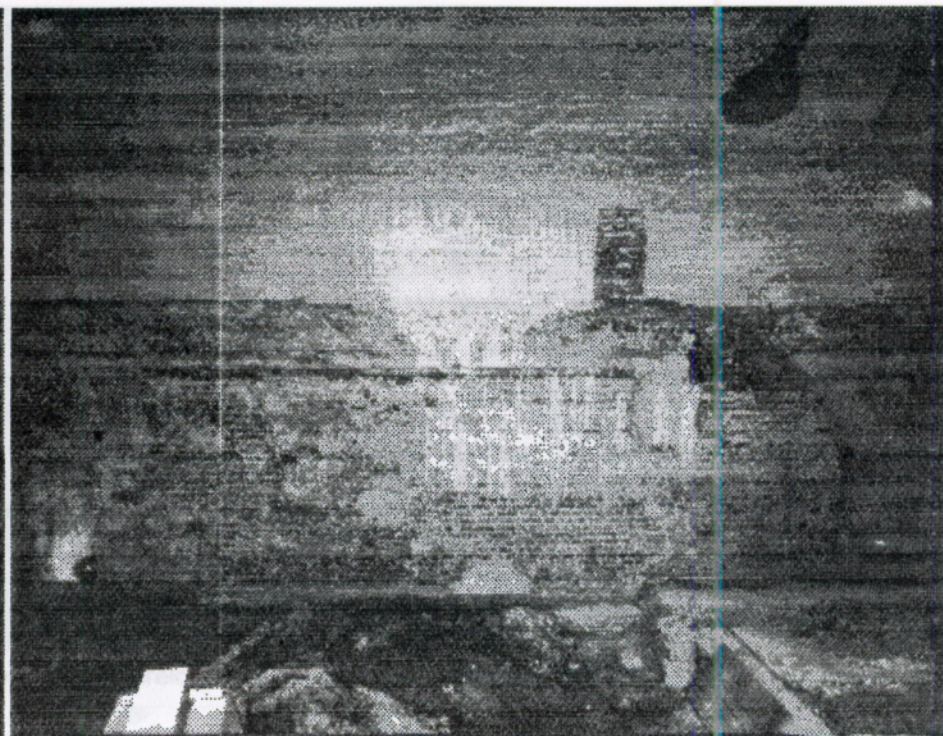
BAUAUFNAHME 1988  
ERDGESCHOSS M 1 : 125  
RAUM 2: FOTOS WESTWAND, DETAIL

Entzerrte Aufnahmen der Westwand Raum 2 /Fa.  
Koebecke

Westwand: freigelegtes Fundament, daß diagonal  
zum aufgehenden Mauerwerk hervorspringt: Mauer-  
werk des Vorgängerbaus (Lynar)? Vgl. unter Hist.  
Pläne "Lynarplan".

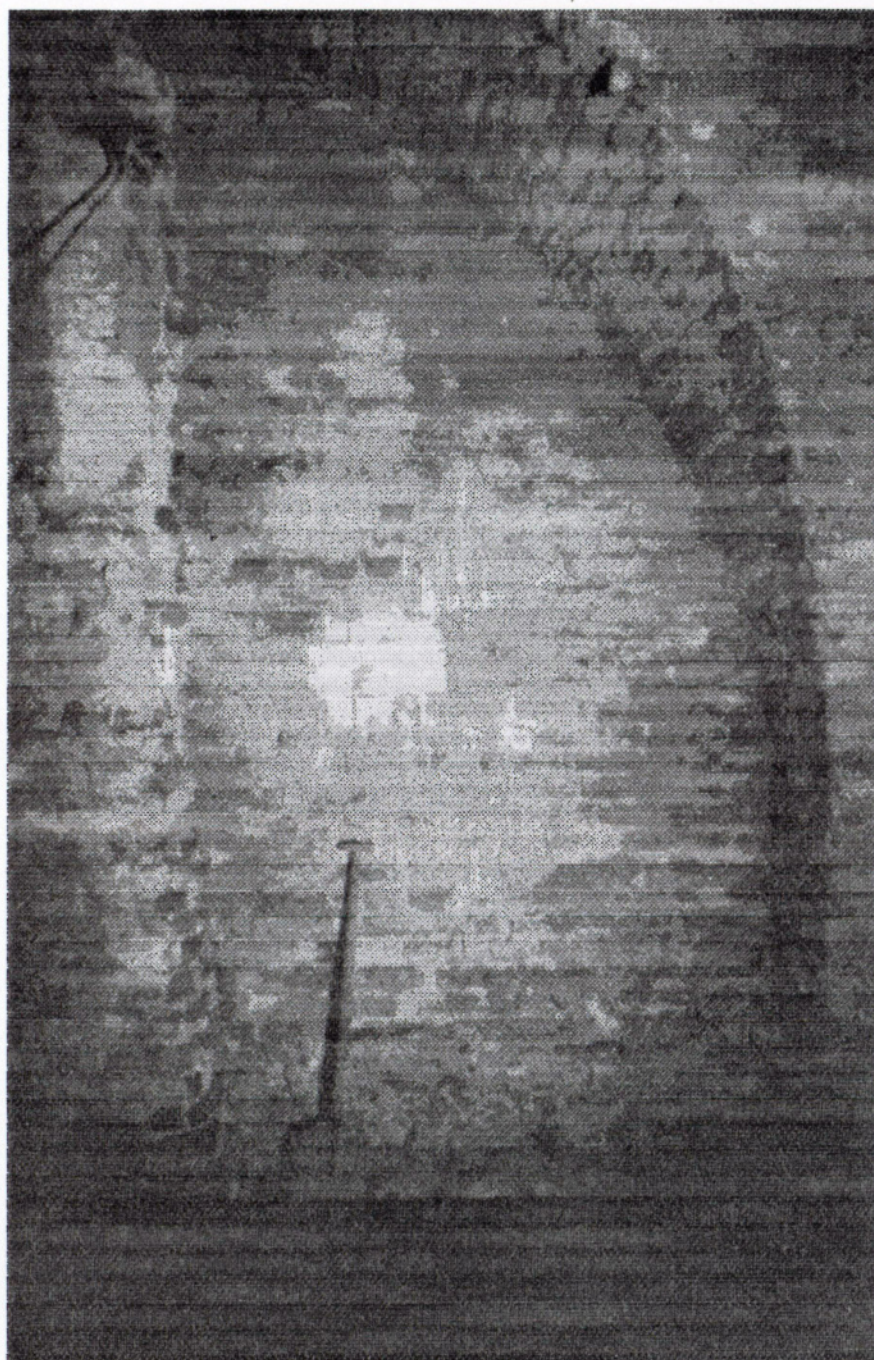
BAUAUFNAHME 1988  
ERDGESCHOSS M 1 : 125  
DETAILS RAUM 2 EG: ARKADENSTELLUNGEN

Oben: Sockelbereich der Nischenausmauerung vor der Freilegung, Fussboden entfernt

Westwand, rechte Mauernische, rechte Seite: Ausmauerung in Teilbereich entfernt. Zutage getreten ist die Abbruchkante zum Boden, die höher liegt, als nach den sonstigen Befunden das Fußbodenniveau des sonstigen Raumes gewesen sein dürfte (Differenz jedoch wohl nur wenige Zentimeter bei Bezugnahme auf "braune Erdschicht=Holz?", ca. 10 - 15 cm bei Bezug auf "Kalkestrich"), sowiedas weitgehend intakte und erhaltene Gewölbemauerwerk bzw. entsprechend die Nischenrückwand.

Detailaufnahme der obigen Gewändesituation, vor dem Teilabbruch der Nischenausmauerung.: Es kann also bis auf Weiteres nicht ausgeschlossen werden, daß in den seitlichen Nischenbereichen eine Art Banksituation bestanden haben könnte - insbesondere unter Berücksichtigung der Ostwand: "Entlastungsbögen" deutlich über hist. OKF, jedoch nicht datiert. Wird jedoch davon ausgegangen, daß sich ein vorhandener Holzfußboden mittlerweile in eine humose Erdschicht verwandelt hat und dabei komprimiert wurde, dann könnte auch eine Dielung knapp glatt durchgegangen sein.

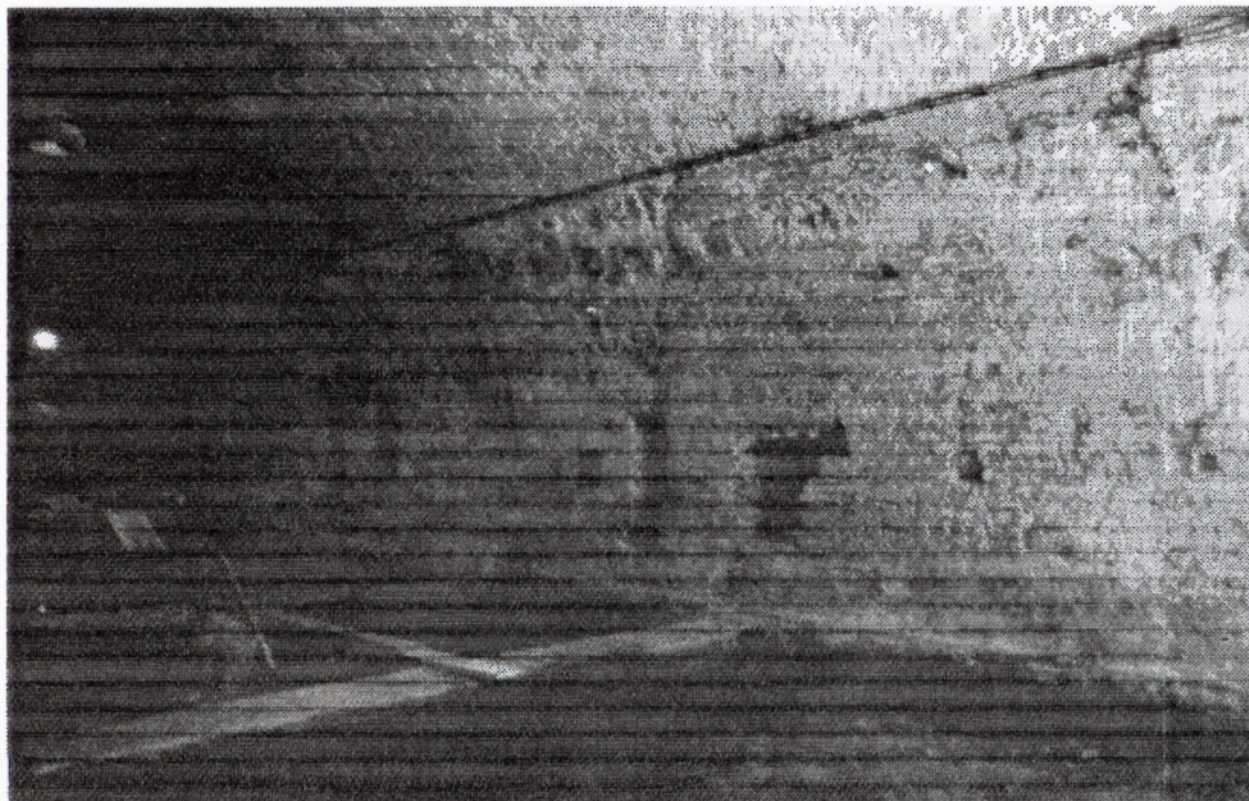
Foto oben: Ostwand Raum 2 EG, Blick in die nördliche Ecke: Freilegungsbereiche, Mauerwertschäden,

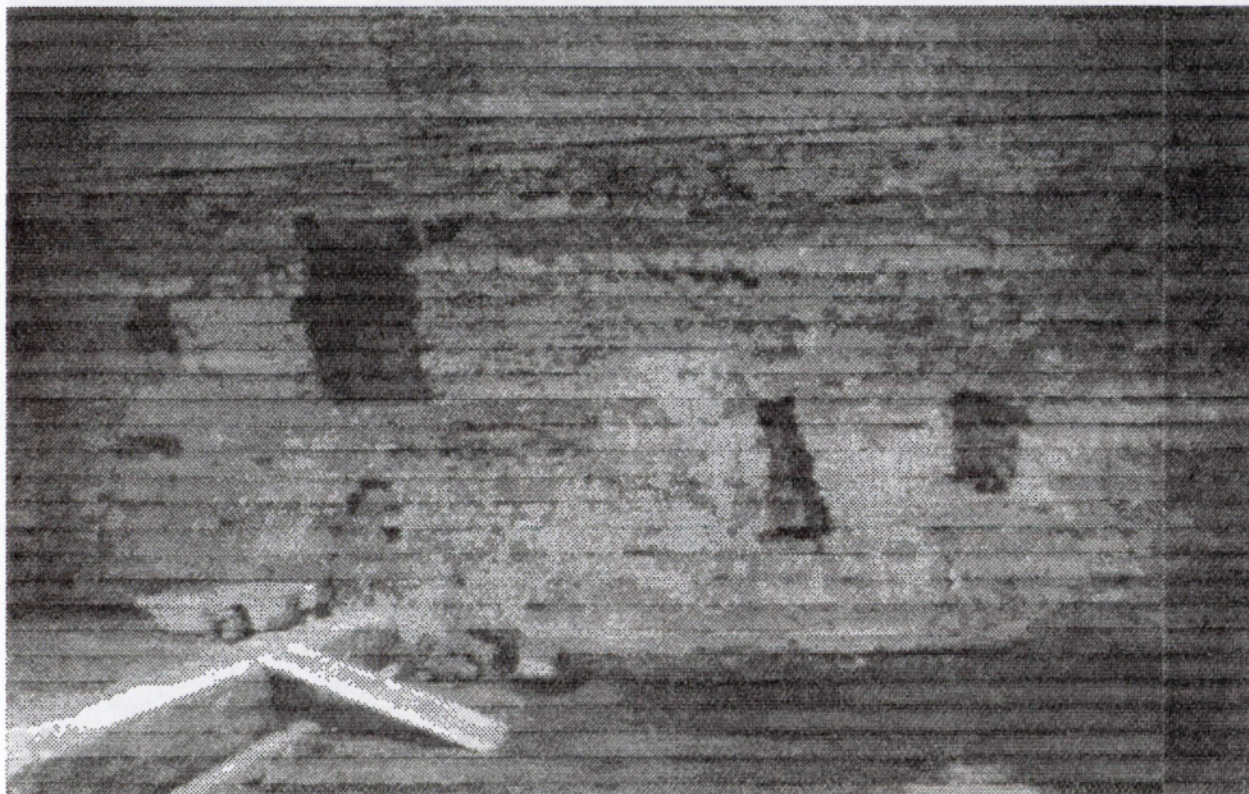
Teilansicht der Ostwand, links: Freilegungsbereich rechts siehe Detailaufnahme oben rechts: Pfeilerkante.

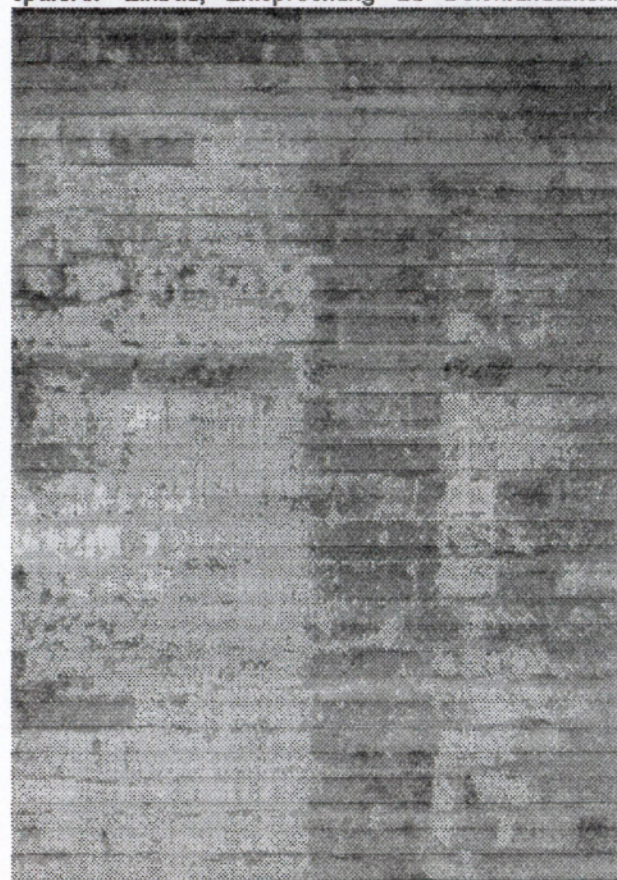
Spur einer früher abgetragenen Zwischenwand an der Ostseite. Keine Verzahnung, kein Verband: späterer Einbau, Entsprechung zu Betonfundament

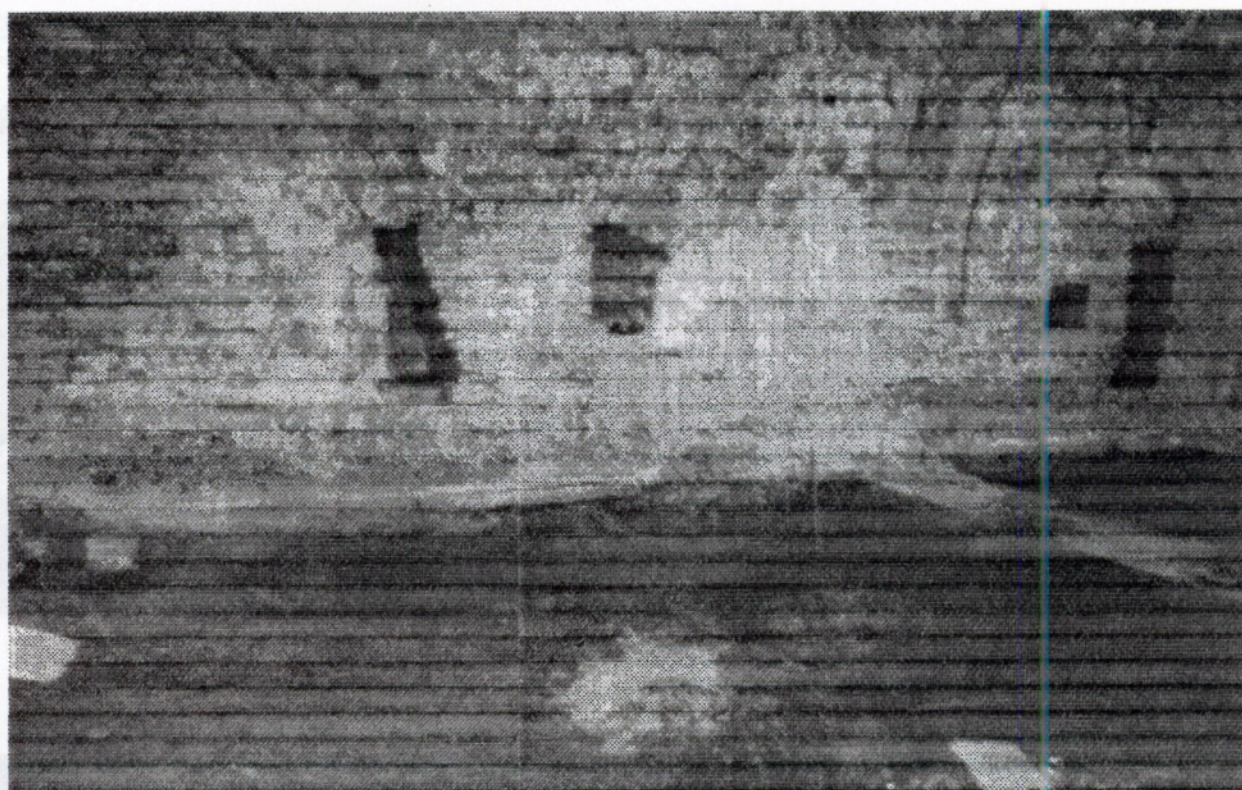
Fundamentabtreppung an der Ostseite, nahe Eingangsbereich. U.U. auch nachträglicher Abtrag der äußeren 1 1/2 Schichten: Mauerwerksversprung in anderen Fundamentbereichen eher nicht abgetrept.

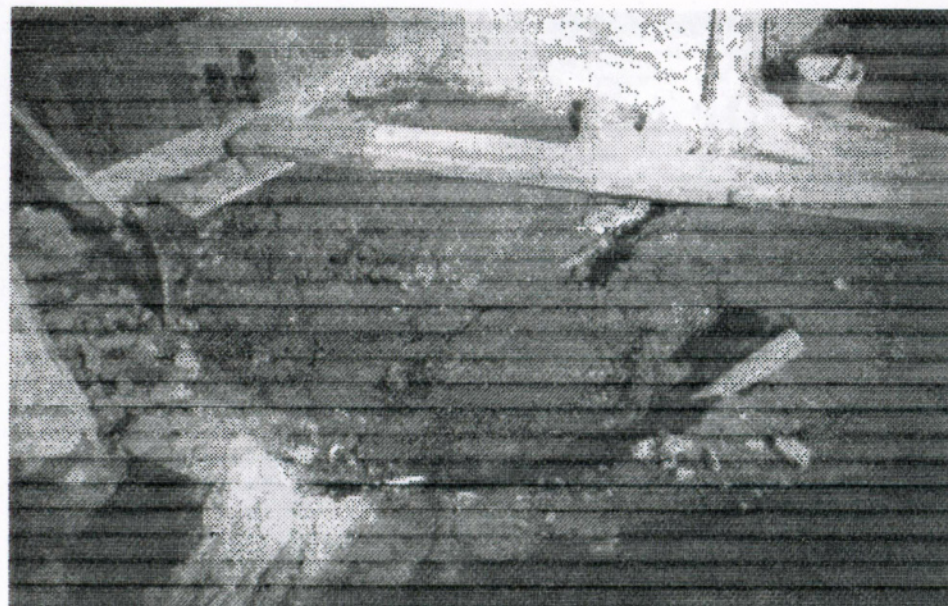
BAUAUFNAHME 1988  
ERDGESCHOSS M 1 : 125  
DETAILS SÜDGIEBEL RAUM 2 EG, FUSSBODEN

Fussboden-/Schwellen-/Mauerwerksfreilegung (?)  
im Eingangsbereich Südgiebel

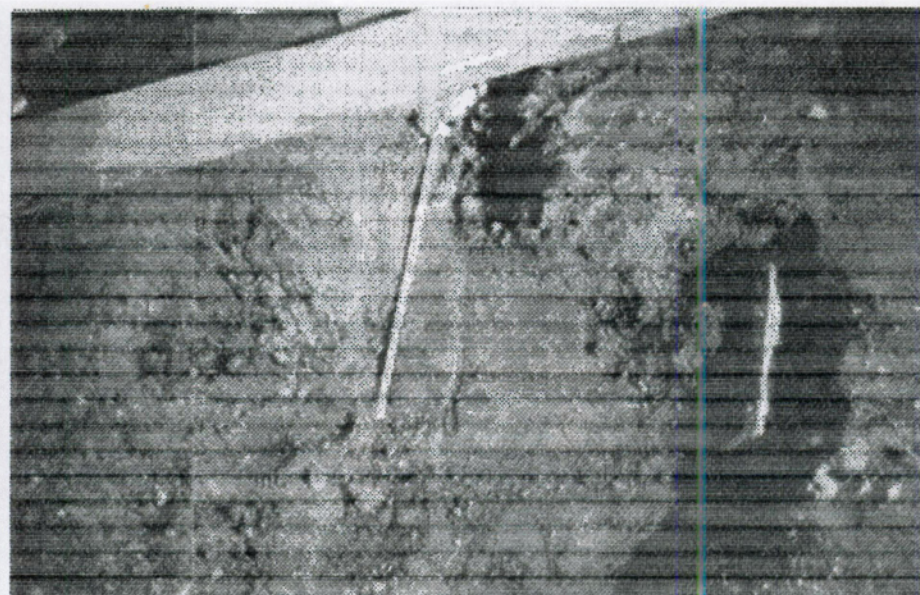
Fussboden-/Schwellen-/Mauerwerksfreilegung (?)  
im Eingangsbereich Südgiebel, Detailaufnahme

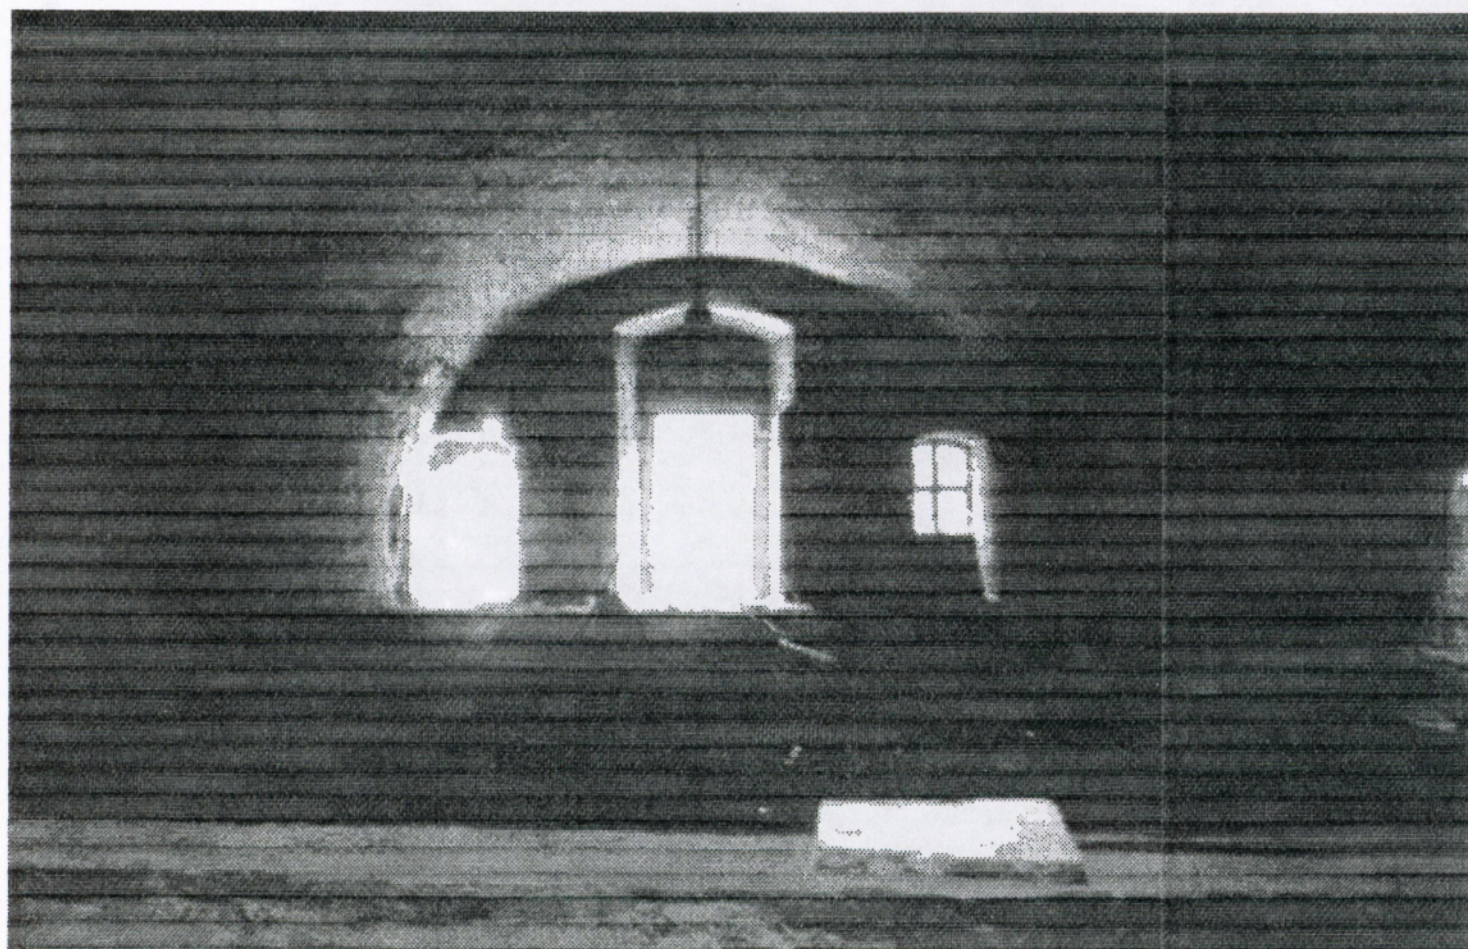
Gewölberaum 2, Blick zum Südgiebel / Ausgang linker Flankenhof.  
Die Südfassade des Kavaliers zum linken Flankenhof wurde bereits weitgehend saniert. Befunde sind daher nicht mehr greifbar. U.U. könnte im Zuge weiterer Freilegungen noch eine Klärung erreicht werden, ob es sich bei den seitlichen Maueröffnungen um Tore (Bestand links) oder Fensterischen (Bestand rechts) handelte. Die Öffnungen sind bei Elsner und im Zerstörungsplan leicht unterschiedlich angegeben, ohne daß daraus Aufschlüsse gewonnen werden könnten.

Im Schwellenbereich / mittlere Toröffnung wurde bei einer Sondierfreilegung eine Ziegelflachsicht angetroffen, die ursprünglich als Bodenbelag eingeordnet wurde, daher erfolgte keine tiefere Gröbung. Inzwischen eher Bewertung als aufgehendes Mauerwerk im Schwellenbereich.
